**RAPPORT DE VISITE  
DU GROUPE SCOLAIRE  
MARC SEGUIN  
VILLENEUVE-SAINT-GEORGES (94)**

**DE LA FORMATION SPÉCIALISÉE DU CSA DE  
ACADÉMIQUE DE CRÉTEIL**

**LUNDI 9 FÉVRIER 2026**

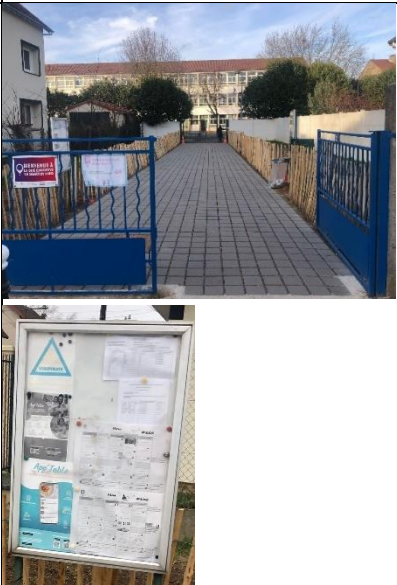
| LOCALISATION | | PHOTOS | CONSTATATIONS | PRÉCONISATIONS |
|---|---|---|---|---|
| ENTRÉE | Panneaux d'affichage | | En mauvais état<br>Non accessibles si les premières grilles sont fermées | Installer un panneau neuf visible depuis le trottoir |

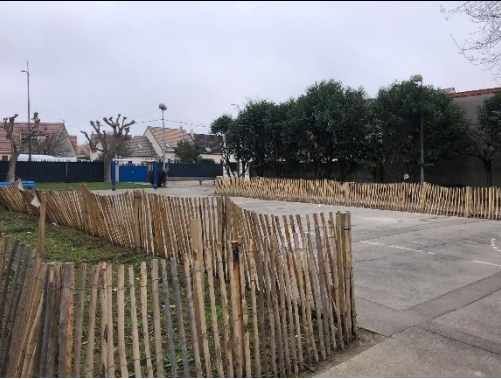
| | | | Cages de foot / handball<br>Bancs | Cages à décaler<br>Bancs à décaler selon le déplacement des cages |

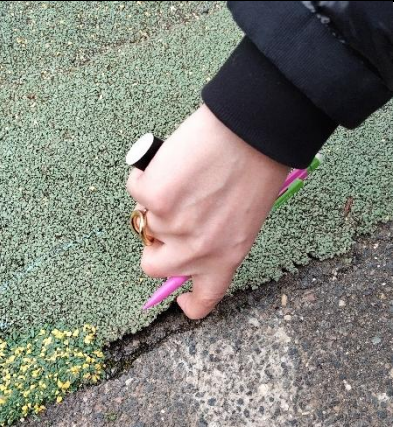
| | Maternelle<br>Aire de jeux | | Le revêtement amortissant délimitant l'aire des jeux se dégrade ce qui crée des microbilles de plastiques/caoutchouc ingérables par les enfants | Remplacer l'intégralité du revêtement amortissant |

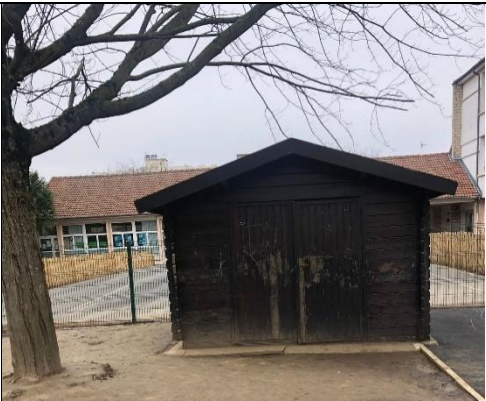
| | Enclos grillagé | | Cette disposition scinde la cour élémentaire en 2 espaces difficiles à surveiller et restreint l'espace disponible pour les élèves de maternelle. | Repenser l'organisation générale des cours de récréation afin d'optimiser l'espace partagé |

**Préconisation n°6 :** Repenser le projet d'aménagement de l'école en réétudiant l'agencement global de l'espace des cours de l'école maternelle et élémentaire pour renforcer le bien-être des usagers (élèves & adultes), la sécurité et améliorer les conditions de surveillance.

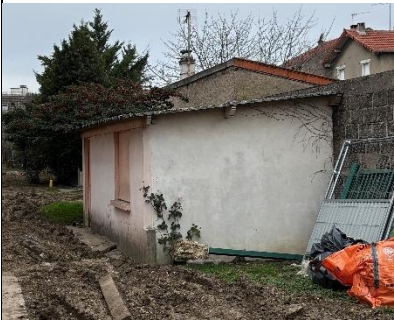
| | Espace à l'arrière du bâtiment | <p>Cabanons</p> | Présence d'amiante sur la toiture en fibrociment sur les 2 cabanons | Faire enlever les plaques de fibrociment par une entreprise habilitée et les remplacer |

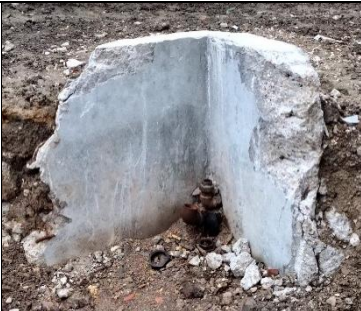
| | | Canalisation partant de l'ancienne cuve | La cuve à fioul a été enlevée mais il reste les canalisations susceptibles de contenir des restes de fioul | Enlever tout le système de canalisation |

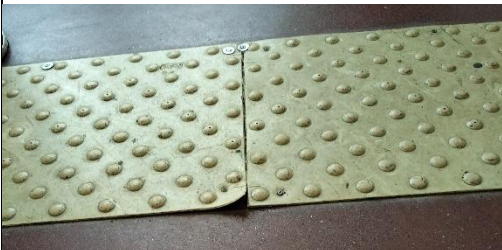
| BÂTIMENT | Élémentaire | <p>Sols escaliers revêtement jaune<br/>Marches des escaliers</p> | <p>Les revêtements anti-dérapants se décollent sur plusieurs paliers<br/>Usure des marches</p> | <p>Remplacer les revêtements antidérapants pour éviter le risque de chute.<br/>Vérifier la présence de matériaux dangereux et rénover les parties usées.</p> |

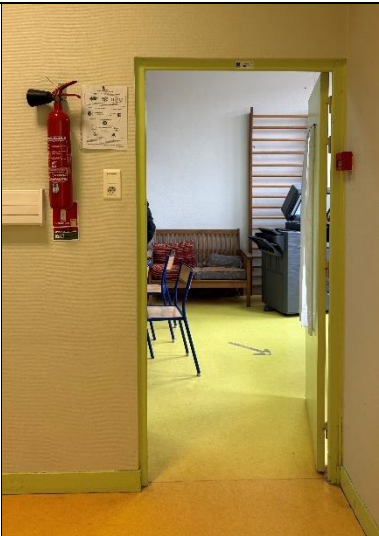
| | Extincteurs | | L'emplacement des extincteurs n'est pas aux normes (trop hauts) et la signalisation n'est pas bien placée. | Placer extincteurs et signalisations selon les normes exigées. |

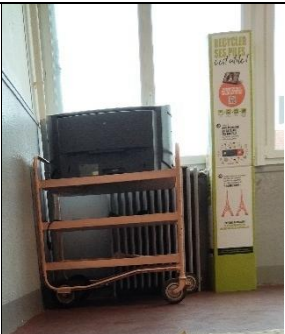
| | Paliers | | Les paliers sont encombrés (Télévision, chariot...) | Libérer l'espace et créer des espaces de stockage |

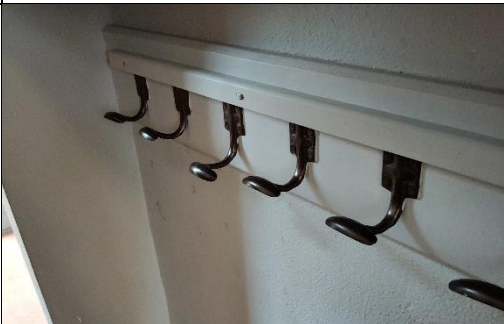
| COULOIR | Porte-manteaux | | Les porte-manteaux présentent un risque (métal et hauteur) | Les remplacer par des porte-manteaux sécurisés |

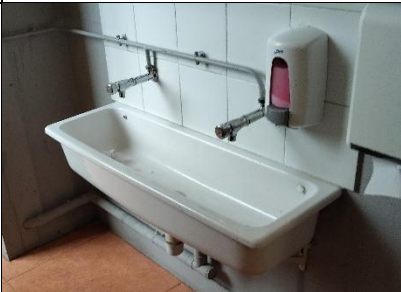
| | Lavabos avec savon & essuie-mains | | Absence de poubelle à certains endroits | Mettre des poubelles à disposition à côté de chaque lavabo |

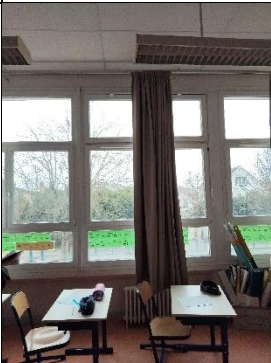
| SALLES DE CLASSE | Volets & stores | | Absence de volets extérieurs pas de stores dans les salles de classe exposition Sud → fortes chaleurs | Équiper les salles d'un système d'isolation thermique efficace dans le cadre d'une rénovation énergétique globale |

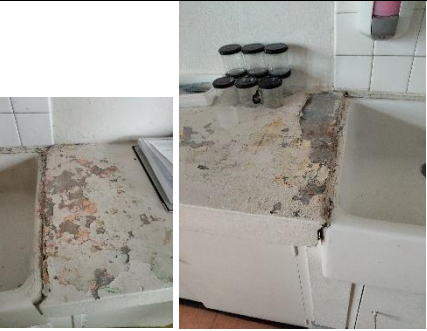
| | Paillasses | | CE2-CM1-CM2: paillasses dégradées avec la peinture qui s'écaille / dégradation liée à l'humidité à proximité de l'évier | Vérifier l'absence de plomb dans les peintures<br>Remettre en état les paillasses |

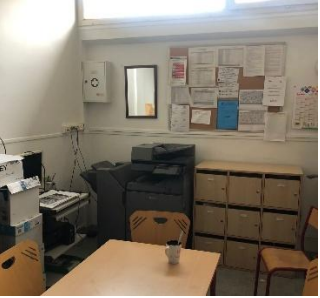
| MATERNELLE | Salle des personnels | | Exiguë & multi-usages | Repenser la séparation des espaces et usages<br>Vestiaires / buanderie – salle de repos / repas<br>Voire un espace dédié au repos des élèves malades/blessés |

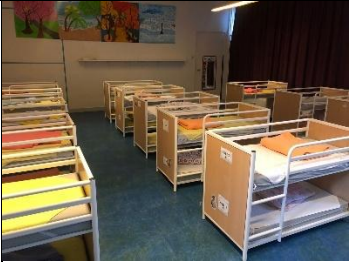
| | dortoir | | Absence de store & de volet<br>Les rideaux ne permettent pas d'occulter toute la lumière | Equiper le dortoir d'un système d'isolation thermique efficace dans le cadre d'une rénovation énergétique globale<br>Mettre des rideaux occultants |

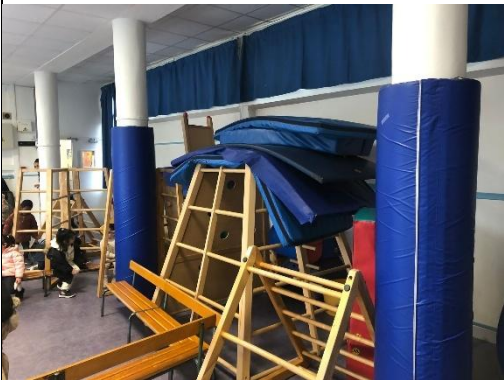
| | Salle de motricité (salle de jeu sur le plan) | | Beaucoup de matériel qui remplit l'espace de la salle<br><br>Une porte est rendue inaccessible alors que c'est une sortie de secours sur l'extérieur arrière.<br><br>1 des 3 piliers n'est pas recouvert d'un matelas de protection | Désencombrer l'espace en aménageant des espaces de stockage<br><br>Rendre la sortie de secours opérante<br><br>Recouvrir le pilier non protégé |

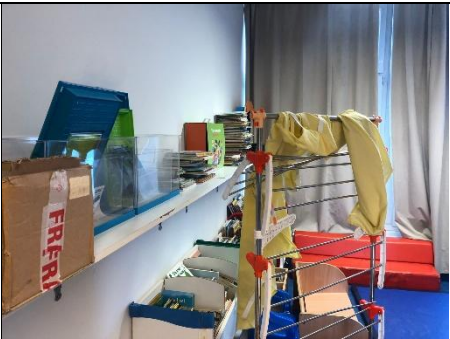
| | Salle de repos<br>(sur le plan) /<br>ancienne BCD<br>– salle de<br>stockage | | Stockage de matériel hétéroclite : livres,<br>tancarville, anciennes couchettes de<br>repos élèves, bacs, armoire à pharmacie,<br>etc. | Libérer l'espace en créant des lieux de stockage<br>pour permettre à la salle de retrouver son usage<br>initial – salle pour les personnels |

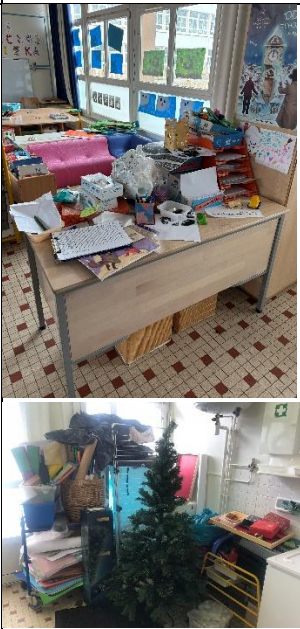
| | Salle de classe<br>isolée / accès<br>direct cour | | Encombrement de matériel hétéroclite &<br>obsolète parfois | Libérer les espaces<br>Créer des rangements fermés, non accessibles |

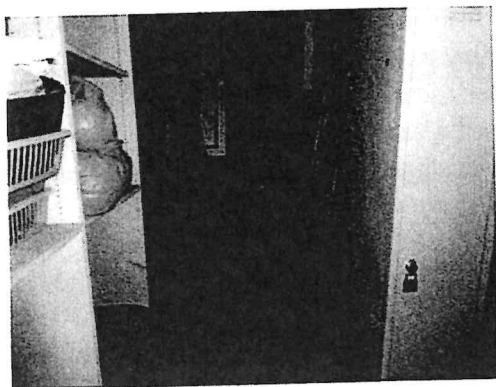
- Réserve 1 : présence d'une ancienne bombonne de chaufferie qui n'est plus utilisée.

- **Conditions d'hygiène des locaux** : Fermeture de la grille d'évacuation des eaux usées
- Analyse des peintures afin de repérer la présence de plomb dans les composants
- Pose des volets roulants en extérieur
- Evacuation des bombonnes de chaufferie de la réserve 1

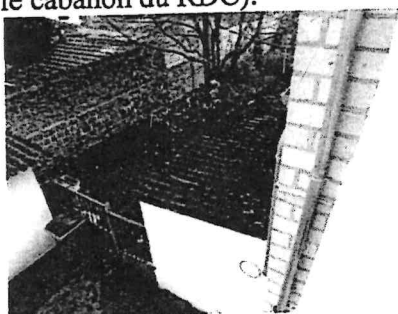
L'établissement construit en 1956 comporte des matériaux et produits contenant de l'amiante. Le directeur d'école ainsi que les usagers doivent disposer du dossier technique amiante (DTA). Il a été réalisé le 24 décembre 2013. Une copie du document est disponible en mairie (document envoyé à la directrice après la visite du CHSCTD et transmis au CHSCTD). Il n'a été constaté aucun élément contenant de l'amiante friable. Néanmoins, certains lieux de travail contiennent des dalles de sol amiantées non friable : petite entrée au RDC ; la tisanerie ; bureau de la directrice élémentaire, toiture en amiante ciment non friable (plaques ondulées sur le cabanon du RDC).

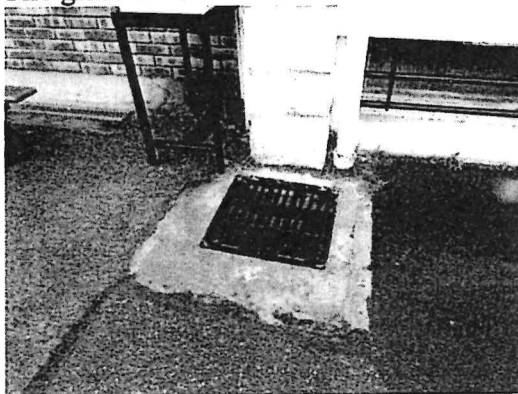
Une grille dans la cour A élémentaire n'est toujours pas fermée.

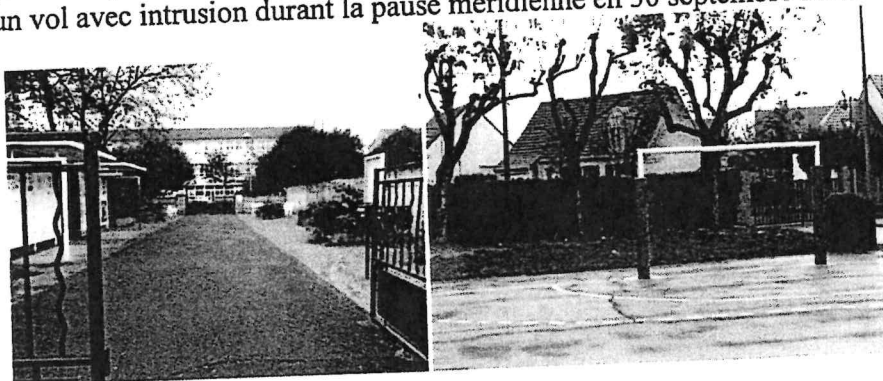
- Portail et murs d'enceinte de l'école.

Les grilles sont très basses ainsi que le portail d'entrée de l'école. Il y a e plusieurs problèmes d'intrusions créant des situations d'insécurité. L'école a sut un vol avec intrusion durant la pause méridienne en 30 septembre 2015

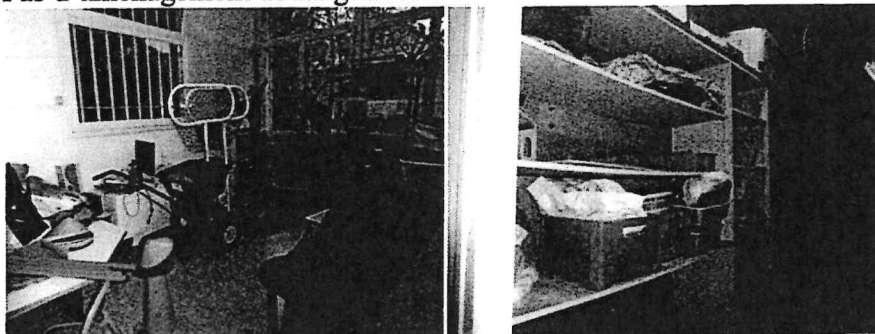
- Les réserves

Pas d'aménagement de rangements.

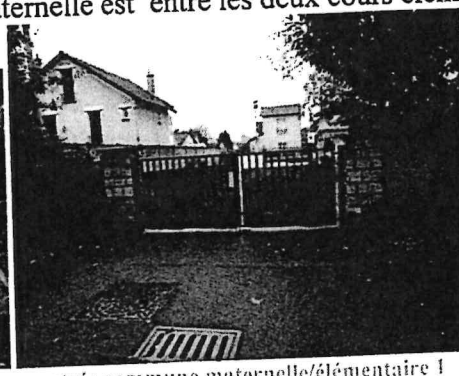
entrée commune maternelle/élémentaire 1

Cela génère un problème de sécurité et de gestion des entrées et sorties des parents, les parents de maternelle amenant les élèves dans les classes directement le matin et venant les chercher dans les classes le soir. Tous les passages se font obligatoirement par les cours et bâtiments de l'école élémentaire.

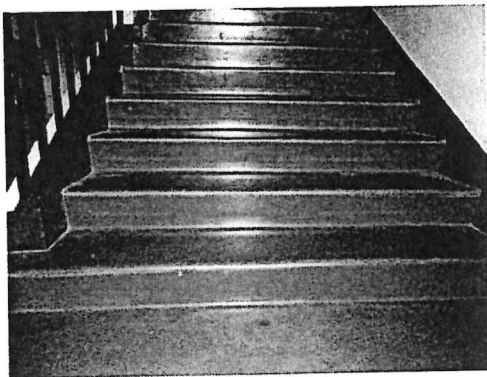
Les escaliers sont très glissants. Plusieurs chutes déclarées, enfants et adultes.

- Obtenir de la mairie un document attestant de l'expertise de non dangerosité des fissures qui apparaissent régulièrement et qui inquiètent les personnels.
- Aménager des rangements dans les réserves 1 et 2
- Poser des protections anti-glisse sur les marches
- Placer des rampes des deux côtés des escaliers
- Placer un téléphone dans la classe isolée
- Retirer les bancs sous les tableaux
